МІНІСТЕРСТВО ЮСТИЦІЇ УКРАЇНИ  
НАЦІОНАЛЬНИЙ НАУКОВИЙ ЦЕНТР  
«ІНСТИТУТ СУДОВИХ ЕКСПЕРТИЗ ІМ. ЗАСЛ. ПРОФ. М. С. БОКАРІУСА»

ВИПИСКА

№13172

з висновку експерта за результатами проведення  
експертного дослідження зброї  
за листом Родіона ШИШКІНА

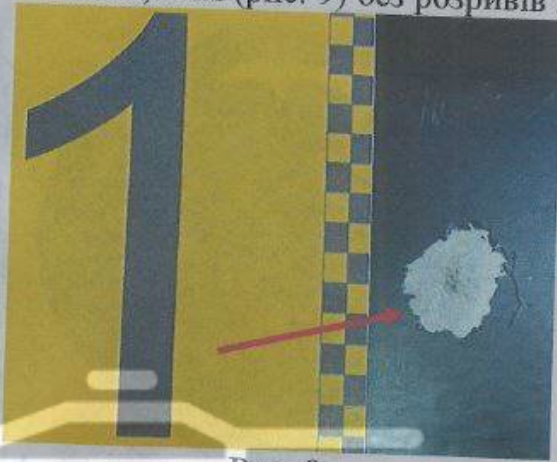
Рис. 8

В результаті першого пострілу на поверхні передній частині шолому утворилось глухе вогнепальне пошкодження з проникненням всередину (рис. 8). Навколо пошкодження, на ділянці  $18,3 \times 19,4$  мм є мінус матеріал поверхневого слою з фістончатими краями. Волокна внутрішньої частини загнуті як всередину (за напрямом руху кулі) так і назовні (що пояснюється викидом порохових газів назовні з причини відсутності наскрізного пошкодження). Зовні шолому в місті пошкодження є здуття округлої форми висотою 3,5 мм (рис. 9) без розривів матеріалу.

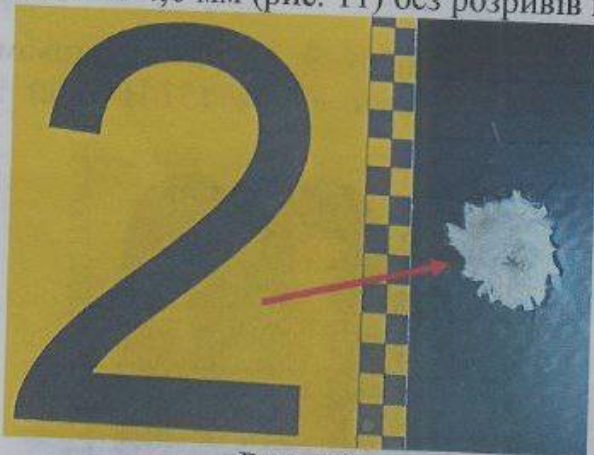
Рис. 10

В результаті другого пострілу на поверхні бічної частині шолому утворилось глухе вогнепальне пошкодження з проникненням всередину (рис. 10). Навколо пошкодження, на ділянці  $18,2 \times 20,5$  мм є мінус матеріал поверхневого слою з фістончатими краями. Волокна внутрішньої частини загнуті як всередину (за напрямом руху кулі) так і назовні (що пояснюється викидом порохових газів назовні з причини відсутності наскрізного пошкодження). Зовні шолому в місті пошкодження є здуття округлої форми висотою 4,6 мм (рис. 11) без розривів матеріалу.

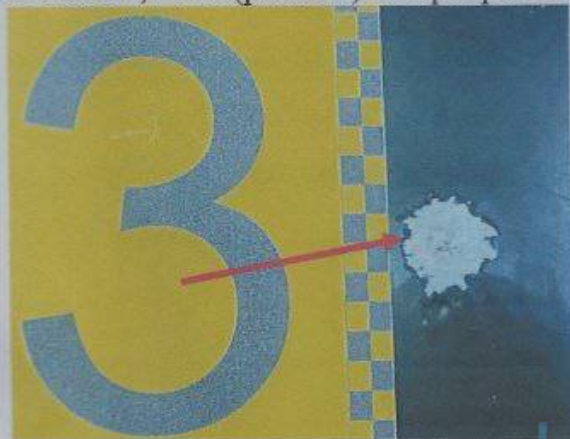
Рис. 12

В результаті третього пострілу на поверхні верхньої частині шолому утворилось глухе вогнепальне пошкодження з проникненням всередину (рис.

12). Навколо пошкодження, на ділянці  $17,9 \times 19,8$  мм є мінус матеріал поверхневого слою з фістончатими краями. Волокна внутрішньої частини загнуті як всередину (за напрямом руху кулі) так і назовні (що пояснюється викидом порохових газів назовні з причини відсутності наскрізного пошкодження). Зовні шолому в місті пошкодження є здуття округлої форми висотою 4,7 мм (рис. 13) без розривів матеріалу.
