МІНІСТЕРСТВО ЮСТИЦІЇ УКРАЇНИ  
НАЦІОНАЛЬНИЙ НАУКОВИЙ ЦЕНТР  
«ІНСТИТУТ СУДОВИХ ЕКСПЕРТИЗ ІМ. ЗАСЛ. ПРОФ. М. С. БОКАРІУСА»

ВИПИСКА

№13172

з висновку експерта за результатами проведення  
експертного дослідження зброї  
за листом Родіона ШИШКІНА

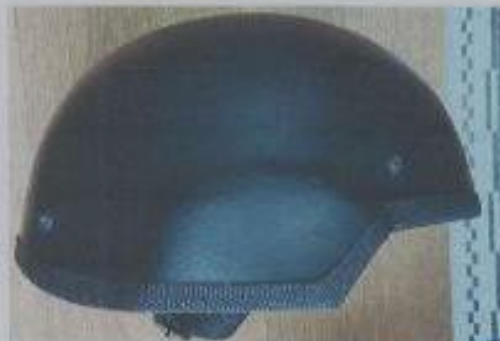
Рис. 1

Дослідження наданого об'єкту (рис. 1) проводилося відповідно до вимог криміналістичних методик.

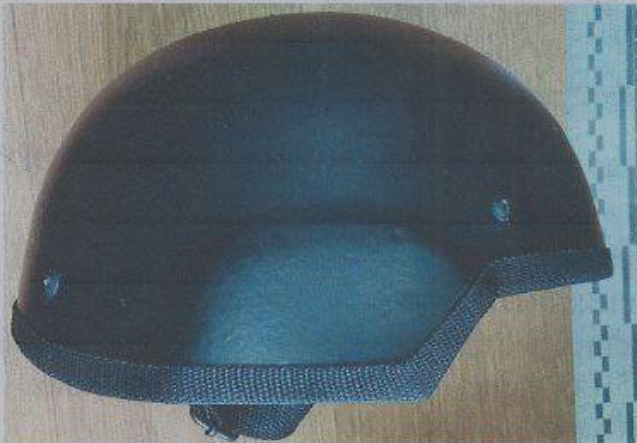
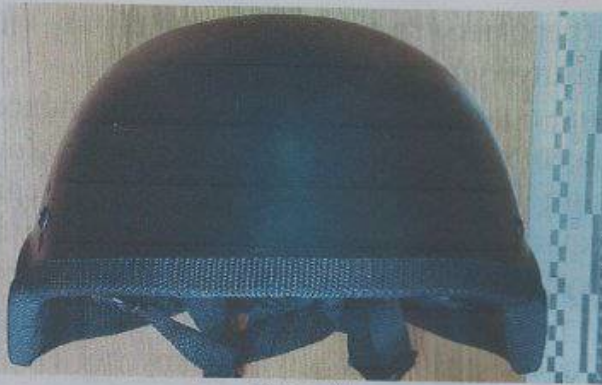
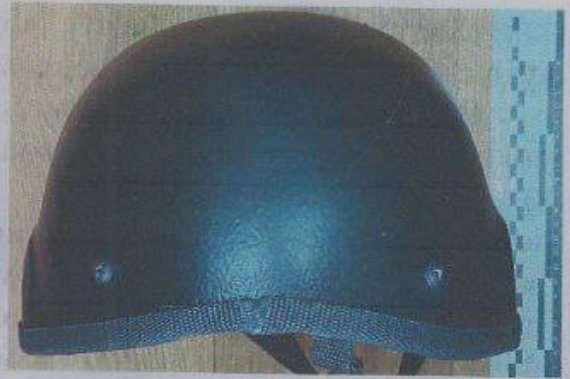
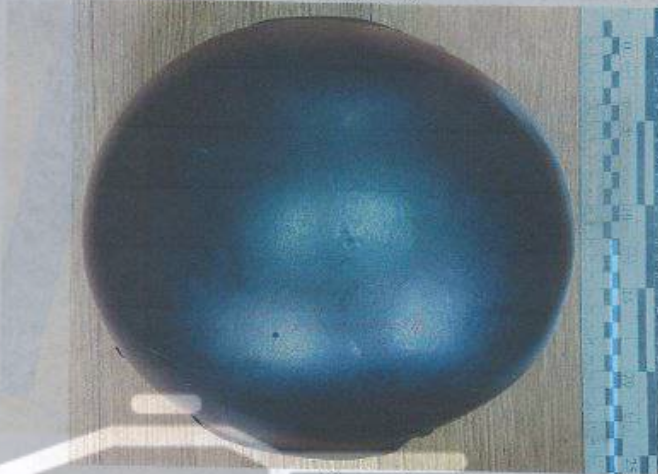
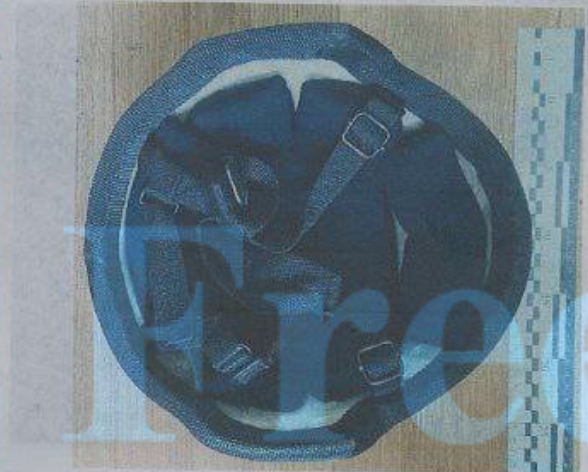
Наданий на дослідження шолом показана на рис. 1-5.

Даний шолом має форму купола виготовлений із синтетичних композитних матеріалів чорного кольору по зовнішній поверхні та білого кольору всередині. Нижній краї обромляє тканина стрічка чорного кольору. Всередині шолому є амортизуючі накладки та підборідний ремінь.

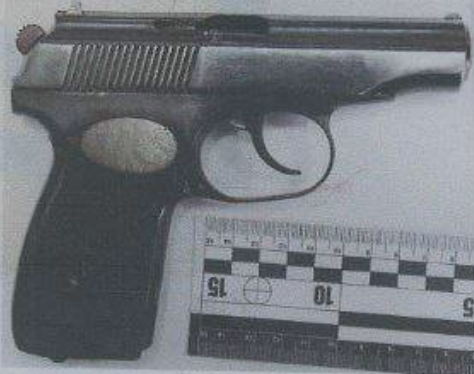
Рис. 6

Постріли здійснювались з пістолету ПМ калібру 9 мм (рис. 6) трьома пістолетними патронами калібру 9×18ПМ з кулями «Пет» (57-Н-181с) зі сталевим осердям (рис. 7) з відстані 5 м.
